## Anet A8 3D printer: En elektronik boks

## Anet A8 Electronics Box:

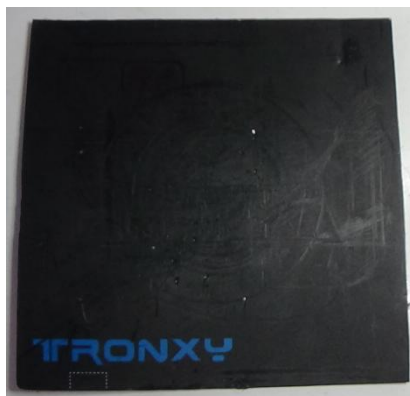
I en periode har jeg brugt en **"Tronxy Heated Bed Surface Sticker for 3D Printer"**:

Det er et selvklæbende "plastik"ark, også kaldet **SpiderSheet**, og kan købes i forskellige størrelser, og som monteret på bordet gør, at PLA sidder rigtig godt fast på bordet.

De har blot den ulempe, at de koster 100 kr. pr ark, og man kommer nemt til at beskadige dem, der bliver brændt huller i dem, og det gør dem efterhånden ubrugelige.

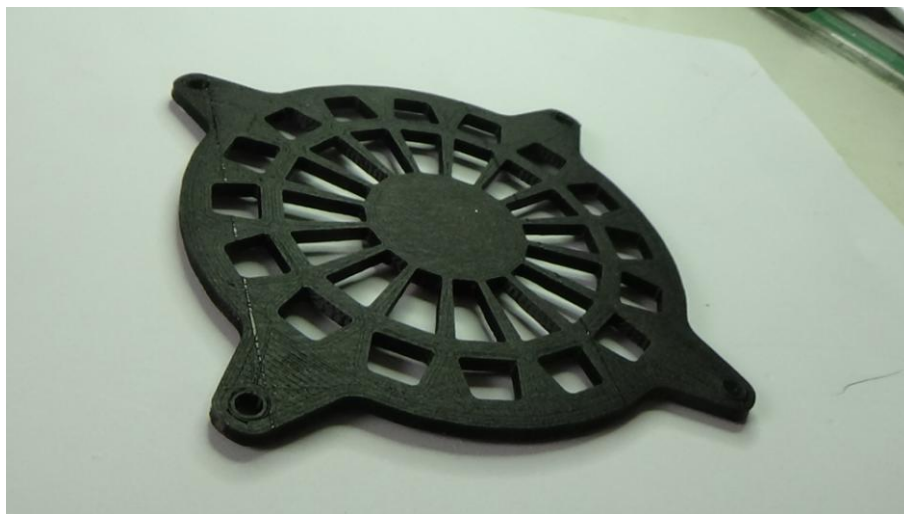
### **Blæsergitter blev faktisk udmærket**

Det er et mindre 3D print 8 x 8 cm, som kun slap en lille smule i det ene af hjørnerne. Nosletemperatur: 210 grader – bord: 50 grader.

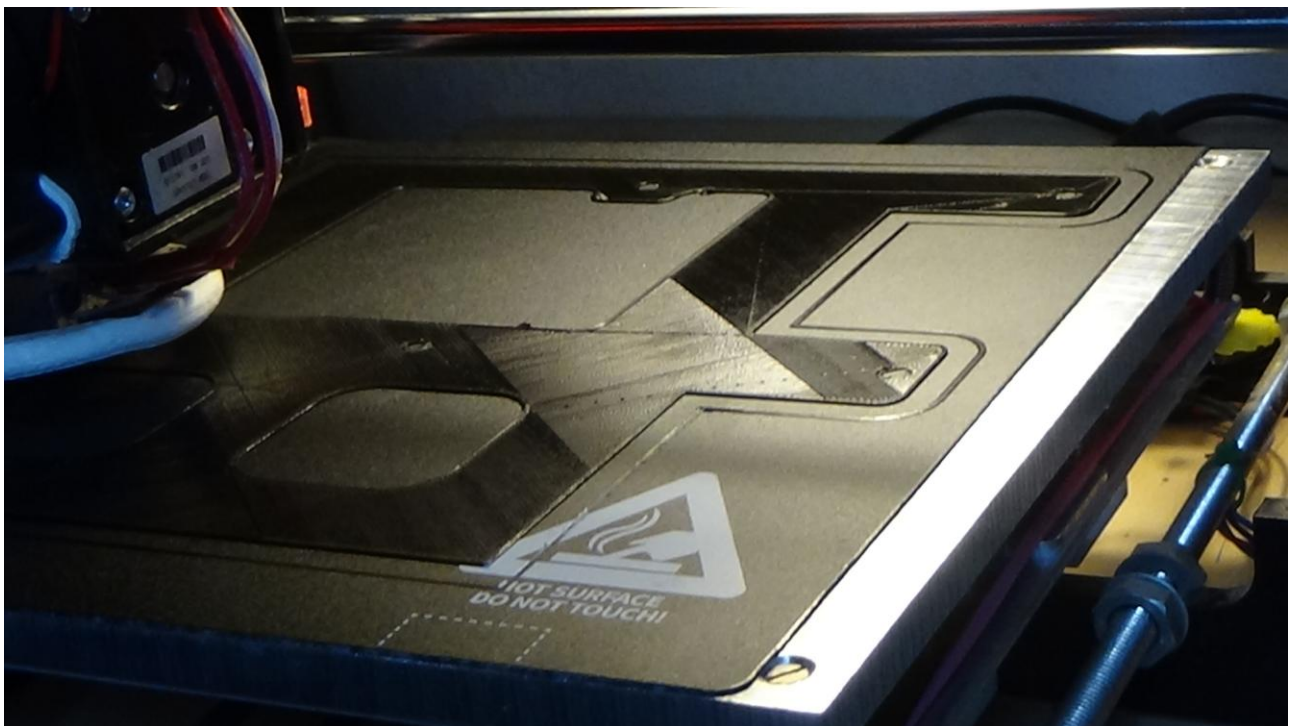
TRONXY er således igen monteret og jeg har startet det print, som jeg har gjort mig alle anstrengelserne for at skal have printet, nemlig elektronikboksen. Den vil tage 18 timers printning, så det bliver en uovervåget affære, natten over. Nosle: 190 C – Bordet: ikke tændt men viser 27 C:

Filosofien med at sænke print temperaturen til 190 C er den, at der er mindre varme, der skal fjernes efterfølgende. Når der er mindre varme der skal fjernes, så er der mindre varme i PLA og dermed mindre sammentrækning under afkølingen. Nu skal vi se, om den filosofi har noget at gå på.

4 timer inde i printet gik det galt. Et hjørne havde sluppet underlaget, og kom i karambolage med printhovedet, som bragte resten af printet ude af form, og jeg måtte stoppe printet.

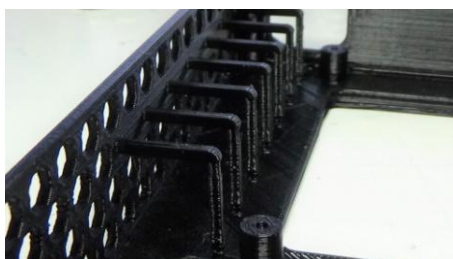
En tidligere printet, men kasseret udgave af samme print viser, at disse broer udmærket kan printes uden SUPPORT, og derfor burde jeg have slået dette fra i softwaren.

Broerne er en opdeling af ledningsadgang til kontrollerkortets motor til-  
ledninger. I den højre side er det en tilsvarende opdeling af afgangen for  
ENDSTOP og termofølere.

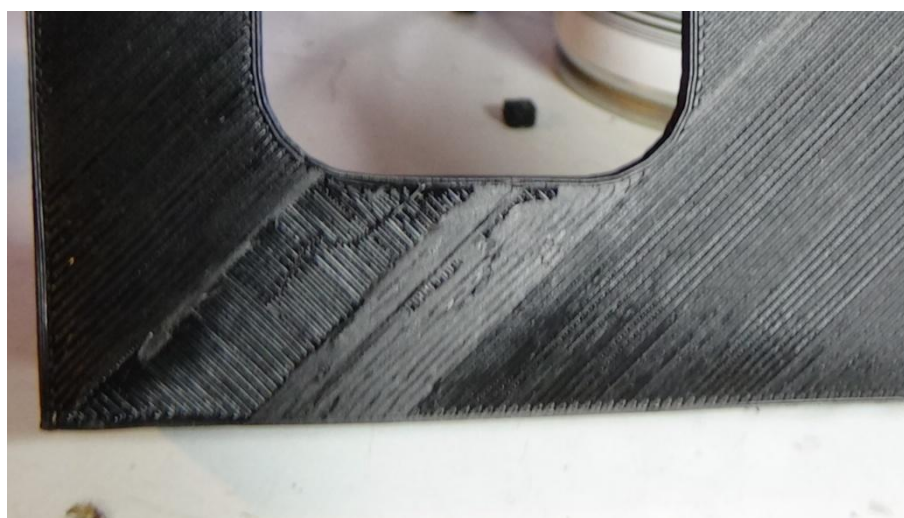
3D Printet sad så fast på TRONXY, at et lag blev revet af bunden. Bortset fra  
denne fejl, vil denne boks blive monteret på min 3D printer, også selv om det  
ikke vil være muligt at fjerne al SUPPORT. Den fejl er min egen...
